Nataša Nefat, Marina Fernežir

Crkva sv. Jeronima u Humu – cjeloviti pregled radova i konzervatorsko-restauratorskih zahvata od otkrivanja zidnih slika do završne prezentacije

UDK 75.052.025.3/.4(497.571Hum)
[726:272].025.3/.4(497.571Hum)
Stručni rad/Professional Paper
Primljen/Received: 19. 4. 2021.

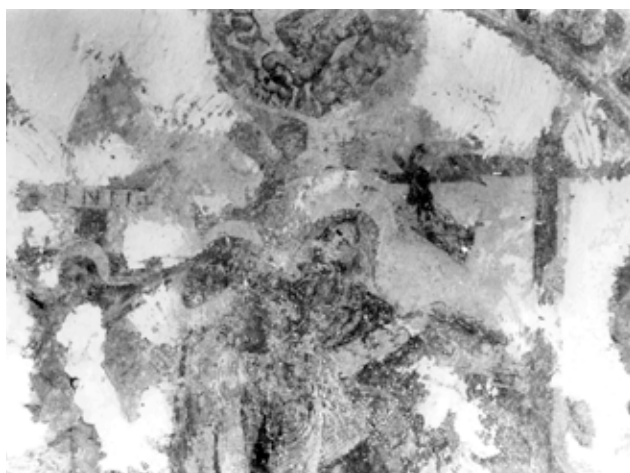
6 Sjeverni zid, *Sveti Antun Opat* (foto: J. Vranić, fototeka KORi, 1955.)
Northern wall, *St Anthony the Abbot* (photo: J. Vranić, KORi photo library, 1955)

S druge strane, mlađi sloj zidnih slika u stručnoj je literaturi prošao gotovo nezapaženo jer je oslik bio dosta loše sačuvan (sl. 6). Prizor je teško čitljiv zbog oštećenja pigmenta: unutar kvadratnog, segmentnim lukom zaključenoga dekorativnog okvira, pred prikazom nekog grada u pozadini smještena je Kalvarija s dva križa. Prizor se odvija s vremenskim pomakom unutar slike. Na lijevom križu, koji nosi pločicu s natpisom INRI, još uvijek je raspeto Kristovo tijelo ispod kojeg se naziru glave dvaju likova (vjerojatno Marije i Ivana, ali su teško oštećeni), dok je s desnog križa tijelo upravo spušteno. U središtu sv. Antun duge brade i kose, zaogrnut plaštem, na rukama drži klonulo Kristovo tijelo i obavija ga platnom. Nad njima lebdi golubica Svetog Duha okružena girlandom te dva anđela koji pridržavaju trnovu krunu. S desne strane svecu se u žalovanju pridružuje veća figura anđela. I ovdje je za atribuciju slika bila ključna Fučićeva erudicija. Pišući o apostolskoj vizitaciji Agostina Valiera po Buzeštini 1580. godine, povezao je prikaz u sredini sjevernog zida crkve sv. Jeronima s glagoljskim natpisom na drvenom oltarnom retablu s tri pale slikane na platnu, tzv. Humskom triptihu, koji također potječe iz crkve sv. Jeronima, već otprije pripisanom majstoru Antonu *s Padove*.⁹ Središnju figuru prikaza u Humu prepoznao je kao

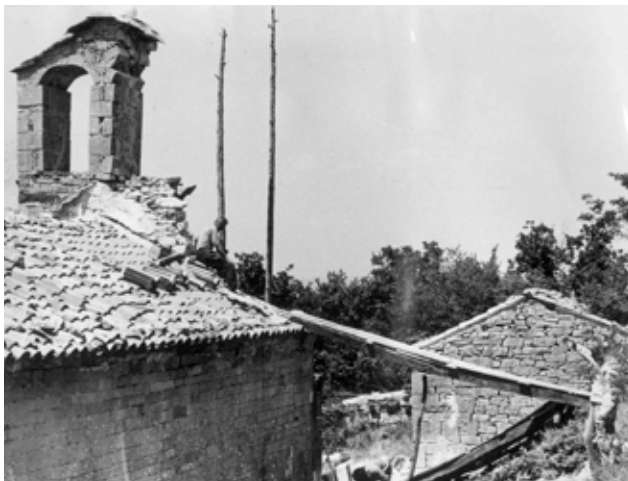
Udar groma u preslicu 1970. godine izazvao je teška oštećenja.¹⁷ Cijeli sjeverni luk preslice urušio se na krov, konstrukcija srednjeg stupa je napuknula, a cijela se preslica nagnula prema

krovu. Padom kamenih blokova oštećeni su krovna konstrukcija i pokrov. Od siline udara iz tijela zvonika ispali su pojedini kameni blokovi, a već isprane sljubnice dodatno su proširene. Oštećenja su otvorila konstruktivnu vezu između tijela zvonika i crkve potvrdivši da se radi o građevini izvedenoj u jednom zahvatu, barem do visine baze preslice. Prvi preventivni zahvat sanacije krova na mjestu urušenja preslagivanjem pokrova izveden je djelomično 1971. godine. Preslica je rekonstruirana prema izvornom obliku, a oštećenja na tijelu zvonika sanirana su ugradnjom izvornih blokova tijekom 1972. godine¹⁸ (sl. 11). Za potrebe ugradnje gromobrana na crkvu ponovno je iskopan drenažni kanal iz 1959. godine duž sjevernog i istočnog zida, pri čemu je ispitana statička i konstruktivna stabilnost građevine. Iskopane su građevinske sonde uz zapadni zid i dio južnog zida. Utvrđeno je da su zidovi crkve građeni na temeljima oslonjenima o živu stijenu koja pada od sjevera prema jugu, stoga uočene pukotine u zidovima nisu povezane s pomacima u temeljima, već su nastale znatno ranije zbog različitog slijeganja terena na mjestima većeg opterećenja (uz zvonik i uz apsidu).¹⁹ Temelji su izgrađeni na dubini od oko 1,2 metra ispod poda crkve, a prošireni su stepenasto na sjevernoj, južnoj i zapadnoj strani oko 50 cm od vanjskog lica zida, dok je prošireni temelj istočnog zida ravno zidan. Tijekom radova presložena je velika kamena ploča ispred ulaza u crkvu. Budući da drenažni kanal iz 1959. godine nije spriječio prodiranje kapilarne vlage i oštećenja fresaka, u Regionalnom zavodu za zaštitu spomenika Rijeka izrađen je 1972. godine projekt izvedbe novog kanala. U kanal duž sjevernog i istočnog pročelja ugrađena je 1974. godine drenažna cijev i odvod, a u cilju sprječavanja nakupljanja veće količine oborinske vode

11 Obnova urušene preslice 1972. (foto: Ružić, fototeka KORi, 1972.)
Restoration of damaged bell-gable in 1972 (photo: Ružić, KORi photo library, 1972)

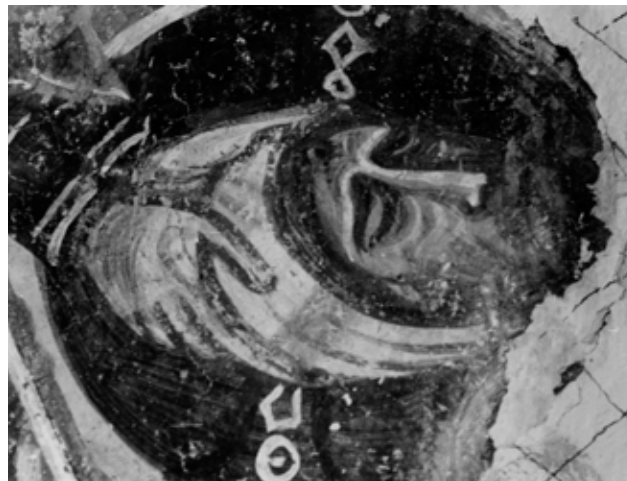
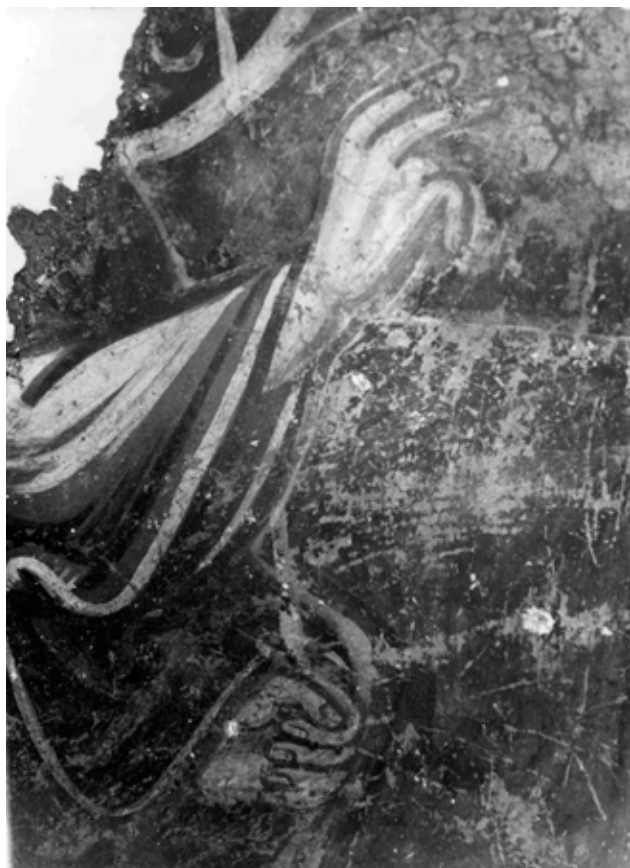
12 Polaganje u grob, detalj (foto: J. Vranić, fototeka KORi, 1955.)
Entombment, detail (photo: J. Vranić, KORi photo library, 1955)

13 *Navještenje*, arhanđeo Gabrijel, detalj (foto: J. Vranić, fototeka KORi, 1955.)

nisu bili uklonjeni svi naliči, na prizorima *Polaganja u grob* i *Pohoda* oštećenja i manjkavosti u slikanom sloju su ista ona koja se kroz dokumentaciju mogu pratiti i sljedećih desetljeća. Nažalost, s fotografija se može zaključiti da su neka oštećenja na prizoru Svetog Antuna s početka 16. stoljeća nastala pri neopreznom skidanju naliča s izrazito fragilnog i praškastoga slikanog sloja (sl. 6). Također se uočava da je izvorni kolorit bio znatno intenzivniji, a crtež čitljiviji no što je zatečen pri obilasku terena 2008. godine i kasnije, što se osobito ističe na jasnim kontrastima inkarnata i draperija te svijetlih *lumeaggiatura* (sl. 12, 13). Ostatci naliča nisu bili u cijelosti uklonjeni sve do 1973. godine.²⁴

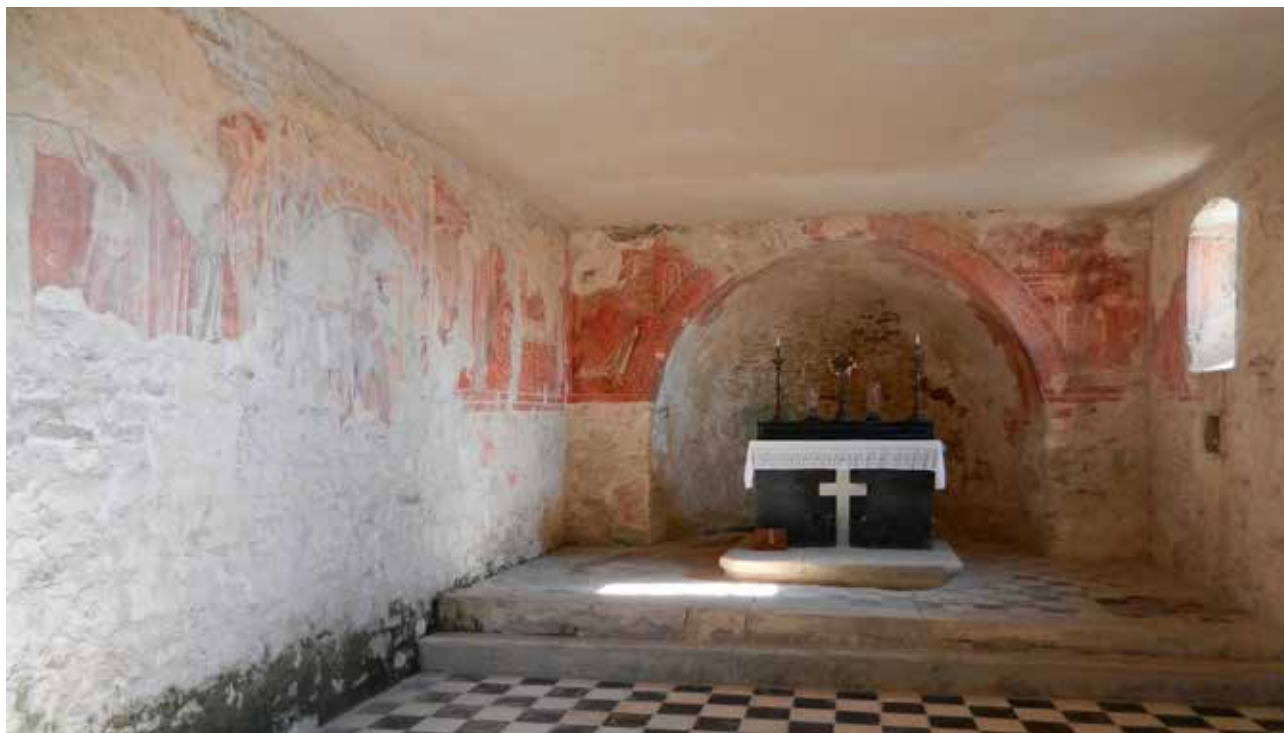
14 Stanje u unutrašnjosti prije početka cjelovitog konzervatorsko-restauratorskog zahvata (foto: N. Nefat, 2014.)

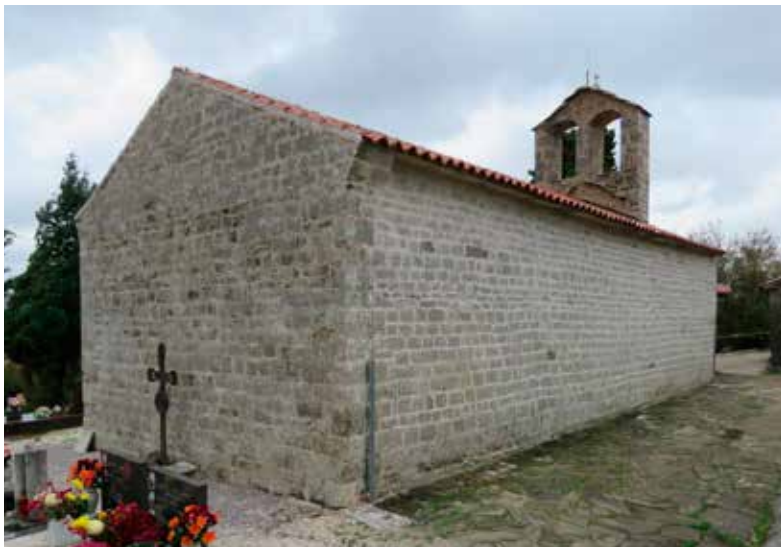
16 Sjeverni zid crkve nakon fugiranja (foto: N. Nefat, 2019.)
Northern wall after grouting (photo: N. Nefat, 2019)

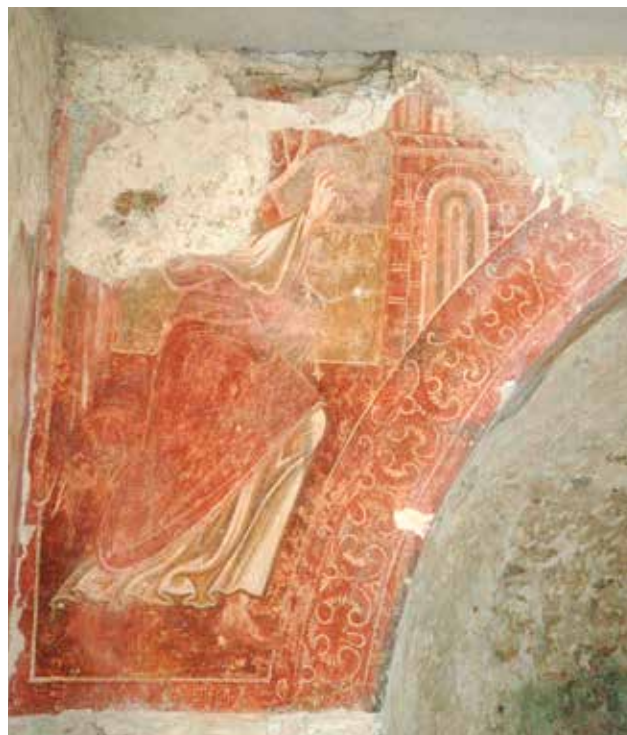
18 *Navještenje*, arhanđeo Gabrijel prije konzervatorsko-restauratorskog zahvata (foto: M. Fernežir, 2014.)

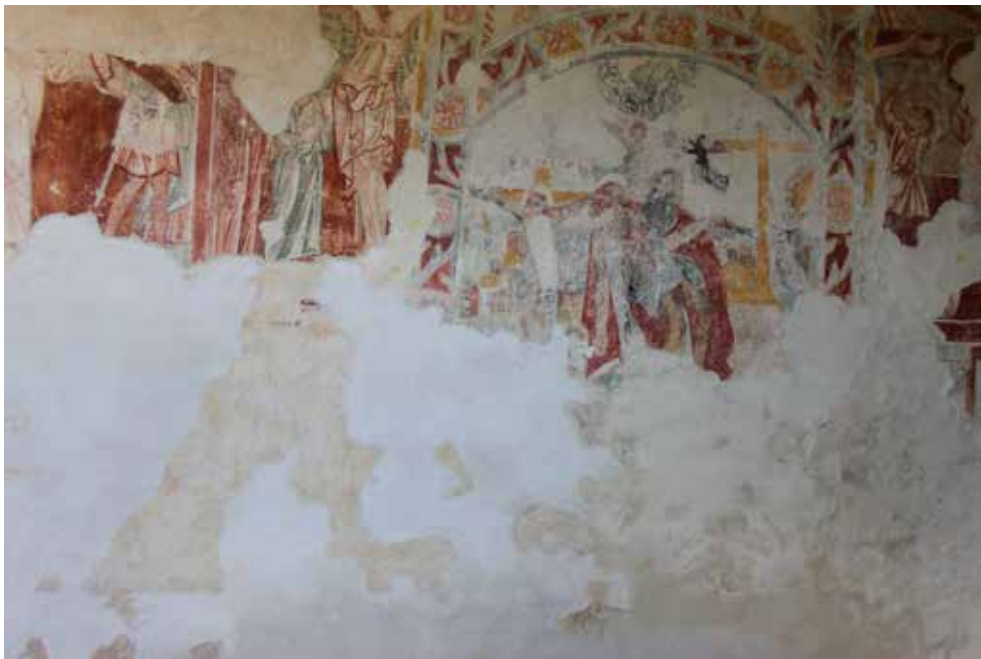
21 Nanošenje toniranoga vapnenog naliča na ožbukane lakune na sjevernom zidu (foto: M. Fernežir, 2020.)

Uklonjeni su neadekvatni opšavi od vapneno-kazeinske žbuke izvedeni u sklopu prijašnjih restauratorskih radova 1972. i 1973. godine. Uklanjanje je izvedeno pažljivo pomoću čekića i dljeteta uz opravljanje rubova finim kistom. Prethodno su svi rubovi podlijepljeni 2-postotnom CMC (karboksimetil celulozom), proizvođača CTS iz Vicenze. Opšivanje rubova zidnih slika izvedeno je oker kvarcnim pijeskom, u omjeru 1:3, od čega je u jednoj mjeri pijeska 0,3 udjela činio vapneni drobljenac 0-1 granulacije. Opšiveni rubovi tonirani su vapnenim naličem. Istom žbukom izvedeno je zatvaranje manjih pukotina i lakuna na zidnom osliku. Manja oštećenja na romaničkom zidnom osliku zatvarana su i pomoću vapnenog drobljenca 0-1 granulacije u omjeru 1:2. Dublja oštećenja žbukana su bijelim vapnenim drobljencem granulacije 0-4 te gašenim vapnom u omjeru 1:3 (sl. 21).

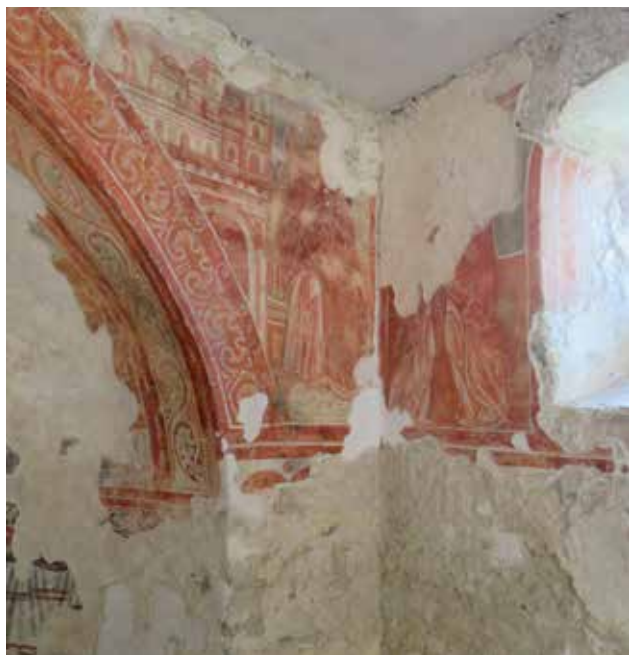
22 *Bogorodica Navještenja* na trijumfalnom luku i *Pohodjenje* na južnom zidu, zatvaranje lakuna i izvedba opšava (foto: N. Nefat, 2018.)
